**PANORAMA**  
**DAS INSTALAÇÕES ELÉTRICAS**  
**RESIDENCIAIS BRASILEIRAS**

# **PANORAMA DAS INSTALAÇÕES ELÉTRICAS RESIDENCIAIS BRASILEIRAS**

P195  
Panorama das Instalações Elétricas Residenciais Brasileiras [recurso eletrônico] / Edson Martinho, Walter Aguiar Martins Junior, Lia Hanna Martins Morita, Felipe Proença de Albuquerque, Danilo Ferreira de Souza. Salto-SP: ABRACOPEL; Doisa Organização Documental, 2025.

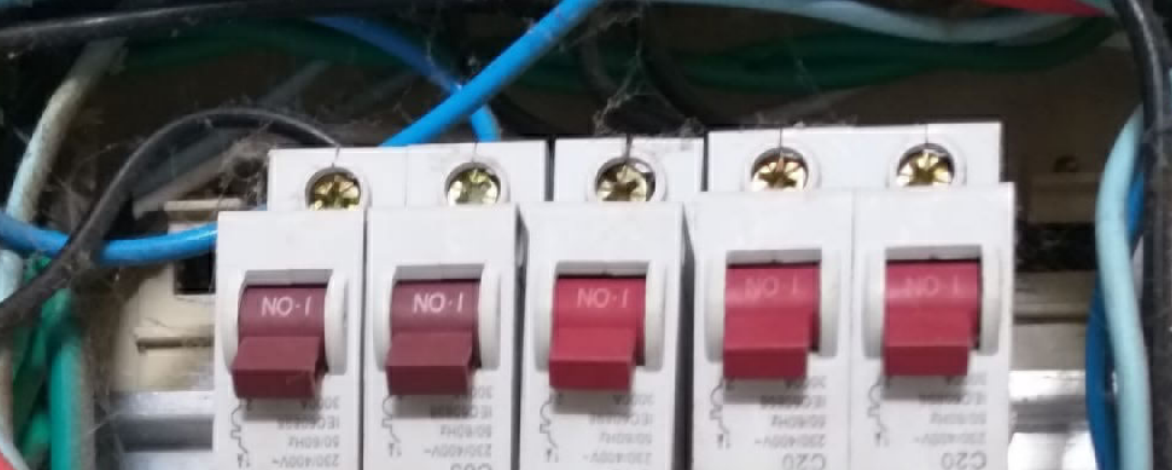
A Figura 17 mostra que 82,4% das residências avaliadas possuem um quadro de medição com proteção geral (disjuntor) e haste de aterramento (solicitada pela concessionária). Por outro lado, 11,7% das residências, o entrevistador/inspetor informou não contar com esse recurso essencial

Importante destacar que a categoria “não sei” não reflete, neste caso, o desconhecimento por parte do morador, mas sim a impossibilidade técnica de o aplicador do formulário, que é geralmente um técnico, eletricista ou engenheiro voluntário, constatar a presença do sistema de aterramento durante a visita. Em diversas situações, o quadro de distribuição encontrava-se inacessível ou lacrado, os condutores de proteção não estavam claramente visíveis, ou não havia condições de inspecionar visualmente a existência de

eletrodos de aterramento no exterior da edificação. Nessas circunstâncias, para garantir a fidedignidade metodológica, optou-se por registrar a resposta como inconclusiva (“não sei”), respeitando os limites da avaliação visual não invasiva.

Em 2017, apenas 36% das residências avaliadas possuíam um sistema de aterramento elétrico funcional. No panorama atual de 2025, esse percentual evoluiu para 45%, indicando uma melhoria importante, embora ainda insuficiente frente à obrigatoriedade prevista na ABNT NBR 5410.

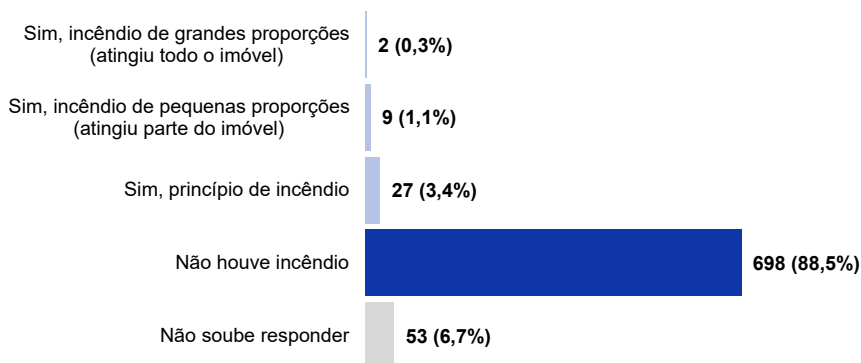
Figura 42 - Ocorrência de acidentes com princípio de incêndio ou incêndio de origem elétrica nas residências avaliadas.

Embora os números absolutos de incêndios de grande escala sejam baixos, os dados revelam que ao menos 38 residências (4,8%) já enfrentaram algum tipo de evento térmico iniciado por falha elétrica, o que reforça a importância de medidas preventivas. A ABNT NBR 5410 estabelece requisitos para dimensionamento adequado de condutores, proteção contra sobrecorrentes e dispositivos diferenciais residuais (DRs), elementos essenciais para evitar surtos térmicos em cabos, fugas de corrente em pontos críticos e sobreaquecimento em conexões malfeitas. Muitos incêndios de origem elétrica têm como ponto de partida instalações improvisadas, uso indevido de benjamins, ausência de disjuntores por circuito, e principalmente falta de proteção contra corrente de fuga, que pode se manifestar de forma discreta antes de evoluir para incêndios. Os dispositivos DR de baixa sensibilidade (300–500 mA), embora menos utilizados, podem colaborar na interrupção de correntes de fuga significativas, principalmente em quadros de medição, reforçando a necessidade de sua popularização. A estatística revela também a importância da educação sobre manutenção preventiva, já que a maioria
